Accident Files

CASE-36 燃圧低下によるエンジンチェックランプ点灯

CASE-37 VW DSG (Direct Shift Gearbox) について

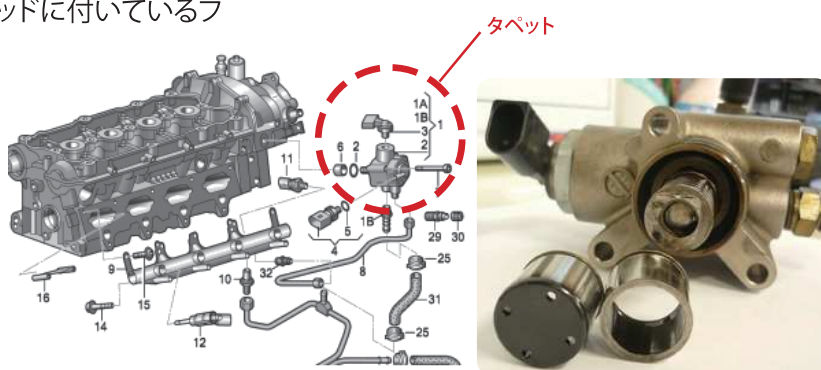
タペットとは、シリンダーヘッドに付いているフーエルポンプ(図中の1、カムシャフトでの駆動)の先にある部品です。これが摩耗するとポンプの燃料の吐出量が減少し、加速が悪くなる等の症状になります。磨耗がひどくなるとタペット自

体が無くなってしまい、ポンプのロッドが直接カムに当たってカムシャフトまで磨耗し、ロッドが当たる部分位の溝ができてしまうほどになります。そうするとポンプとカムシャフトまで交換する必要があります。(広島・フロント・平岡)

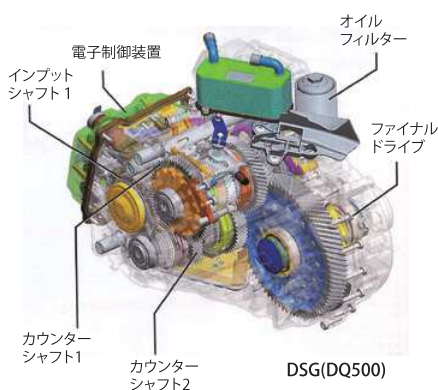
他の事例として、ニュートラルでも前後に動かす事ができなくなる(冷却すると走行可能)という症状もあります。整備内容としては、メカトロ(バルブボディーとコントロールユニット)の脱着、シフトソレノイドの交換が必要です。DSGコントロールコンピューターは、バルブボディーと一体化していて、DSGコントロールユニットはバルブボディーとユニットの基盤不良があります。

6速湿式のユニットは、トランスミッション内部に格納されオイルに漬かった状態ですから、基盤や配線にとってはたいへん過酷な環境です。こうした場合、経年変化でトラブルが発生しやすいといえますので、早めの点検やオイルなどのメンテナンス管理が重要になってきます。(福岡・フロント・松本)
